## ANALYSE LASERSTRAHL- GESCHWEISSTER ULTRAHOCHFESTER DUALPHASENSTÄHLE

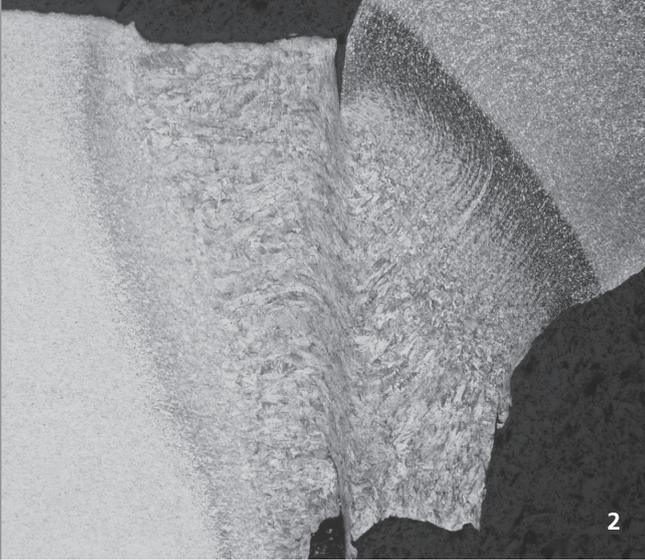
- 2 Schweißnaht in S500MCIDP980 nach Knick-Biegebelastung im Umformwerkzeug.  
3 Bruchkante einer Zugprobe aus DP1180 mit in Fließrichtung verlängerten Mikroporen.

Durch Anpassung der Verfahrensparameter sowie des Legierungsbands im Hinblick auf die Erhöhung der kritischen Temperaturen kann die Größe des geschwächten Bereichs minimiert werden. Die positiven Effekte können durch konstruktive Maßnahmen, durch die die kritischen Stellen in minder belastete Positionen verlagert werden, unterstützt werden.
